兴隆县农村污水综合治理二期项目

水土保持监测总结报告

建设单位：承德市生态环境局兴隆县分局

监测单位：兴隆县飞跃科技有限公司

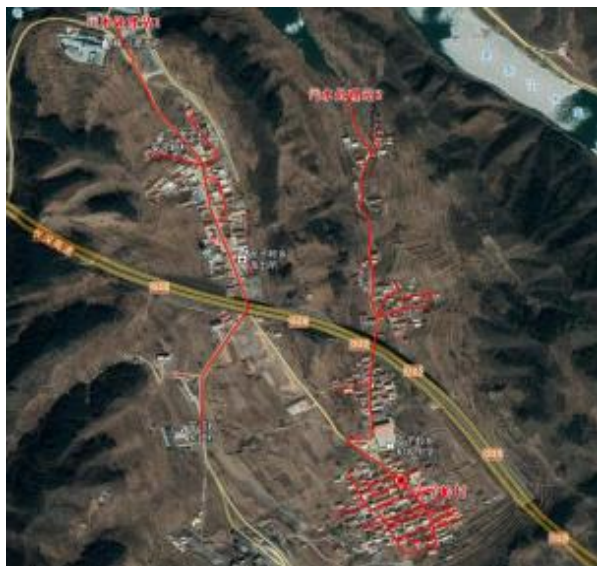
安子岭村污水管网布设

安子岭乡安子岭村铺设污水管网 14250m，平地段污水管网 12469m，陡坡段污水管网 1781m，其中聚乙烯双壁波纹规格为 DN300 的长度 8200m，PVC-U 管规格为 De110 的长度 2400m，PE 管规格为 De90 的长度 3650m。

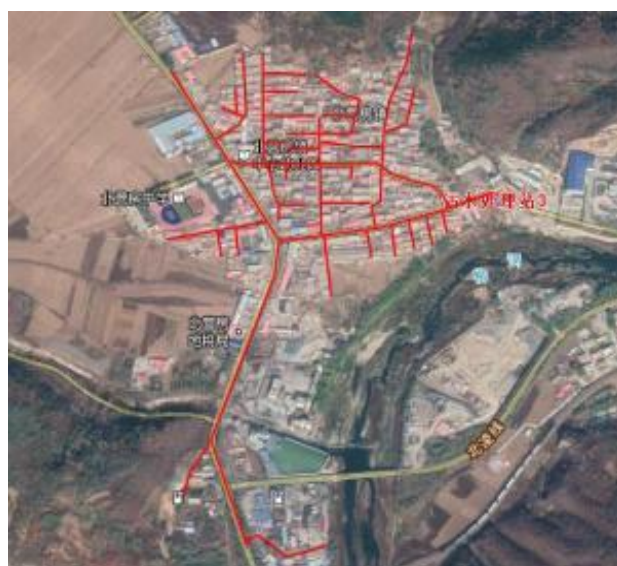
北营房村污水管网布设

北营房村铺设污水管网 7460m，平地段污水管网 7460m，无陡坡段，其中聚乙烯双壁波纹规格为 DN300 的长度 5580m，PVC-U 管规格为 De110 的长度 1780m，PE 管规格为 De90 的长度 100m。

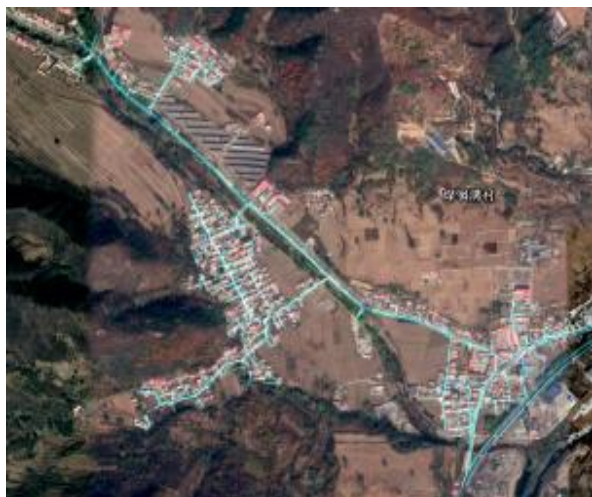
煤岭沟村污水管网布设

煤岭沟村铺设污水管网 12750m，平地段污水管网 11475m，陡坡段污水管网 1275m，跨越段长度 60m，其中聚乙烯双壁波纹规格为 DN300 的长度 10250m，PVC-U 管规格为 De110 的长度 2400m，PE 管规格为 De90 的长度 100m。

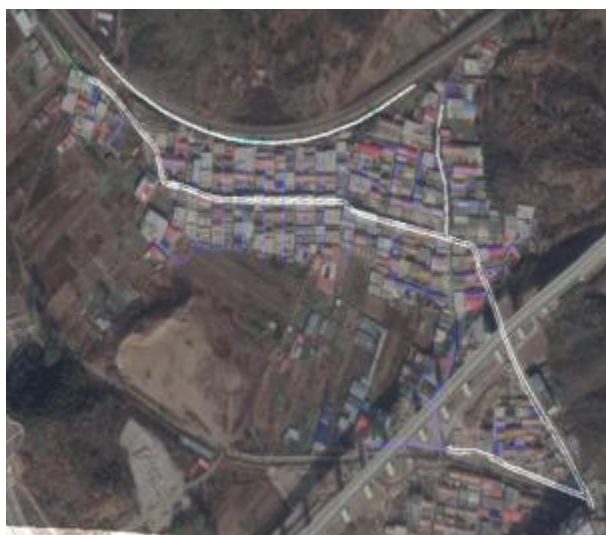
大庙村污水管网布设

大庙村铺设污水管网 5151m，平地段污水管网 5151m，无陡坡段，其中聚乙烯双壁波纹规格为 DN300 的长度 2790m，PVC-U 管规格为 De110 的长度 2000m，PE 管规格为 De90 的长度 361m。

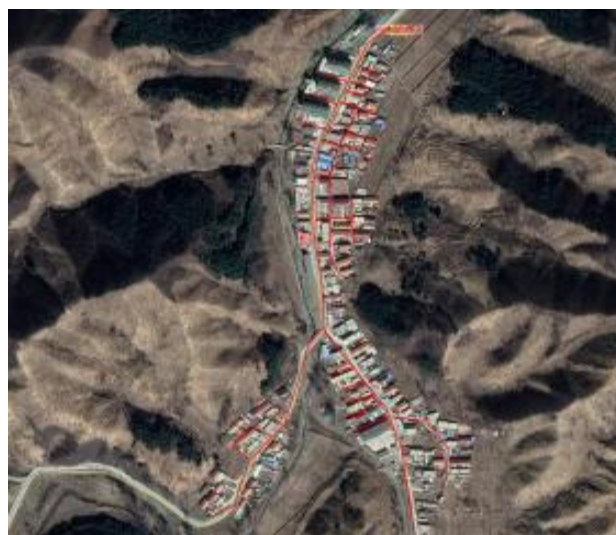
马圈子村污水管网布设

马圈子村铺设污水管网 3288m，平地段污水管网 2466m，陡坡段污水管网 822m；其中聚乙烯双壁波纹规格为 DN300 的长度 2078m，PVC-U 管规格为 De110 的长度 1150m，PE 管规格为 De90 的长度 60m。

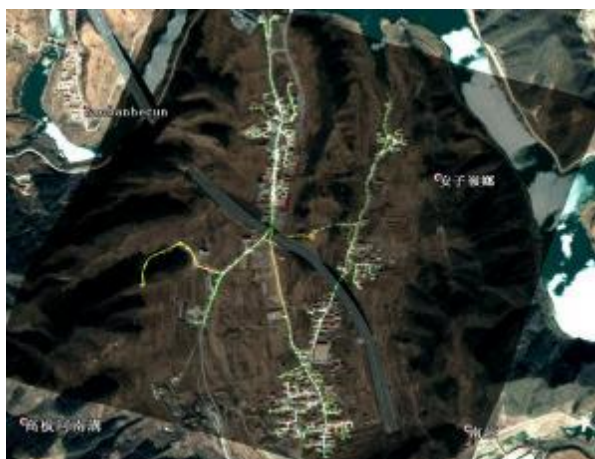
安子岭村给水管网布设图

安子岭村铺设给水管网 9809m，平地段给水管网 8583m，陡坡段给水管网 1226m，PE 给水管规格为 De25 长度 6640m，PE 给水管规格为 De65 长度 1038m，PE 给水管规格为 De100 长度 2131m。

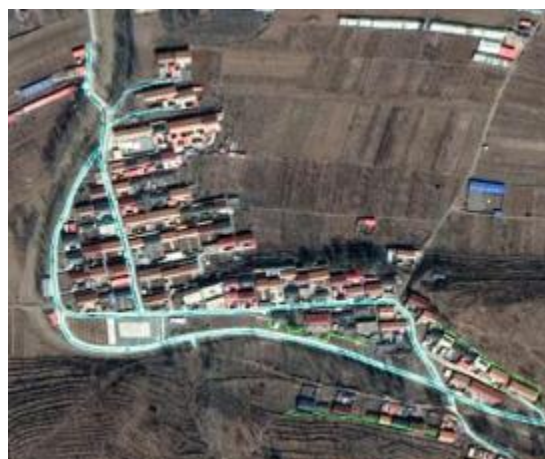
马圈子村给水管网布设图

马圈子村铺设给水管网 7275m，平地段给水管网 5456m，陡坡段给水管网 1819m，PE 给水管规格为 De25 长度 5664m，PE 给水管规格为 De65 长度 807m，PE 给水管规格为 De100 长度 804m。

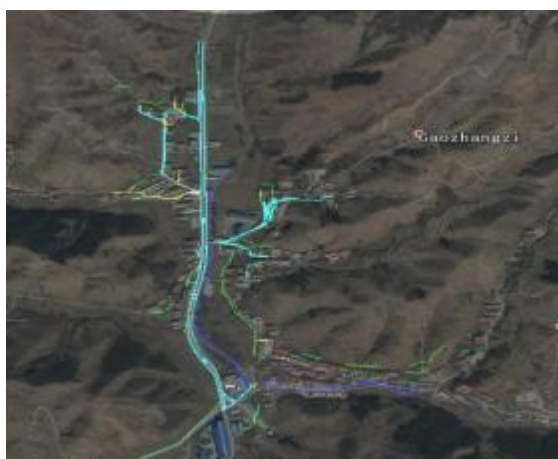
田杖子村给水管网布设图

田杖子村铺设给水管网 15092m，平地段给水管网 12074m，陡坡段给水管网 3018m，PE 给水管规格为 De25 长度 11300m，PE 给水管规格为 De65 长度 1492m，PE 给水管规格为 De100 长度 2300m。

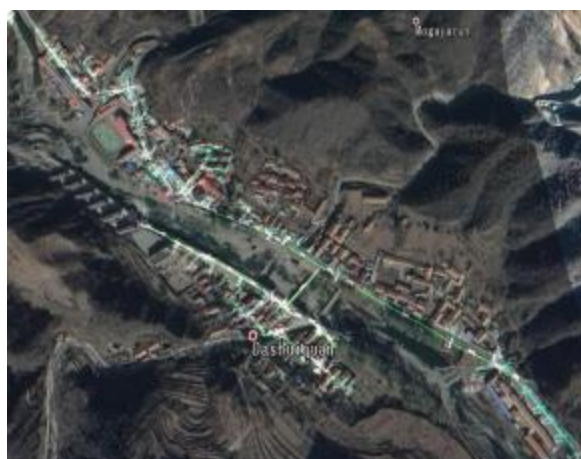
蘑菇峪村给水管网布设图

蘑菇峪村铺设给水管网 5610m，平地段给水管网 4909m，陡坡段给水管网 701m，跨越段跨越黑河 113m，PE 给水管规格为 De25 长度 3160m，PE 给水管规格为 De65 长度 400m，PE 给水管规格为 De100 长度 2050m。

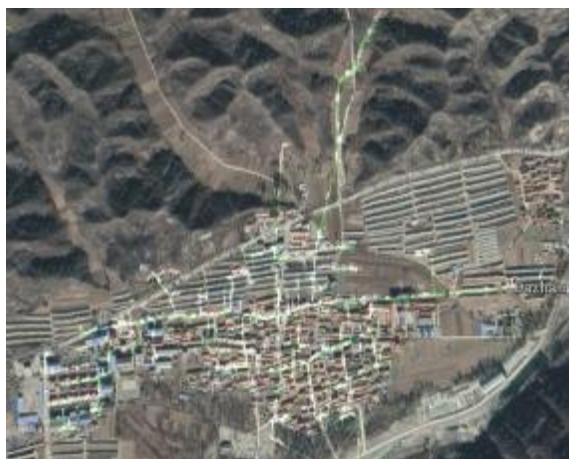
大杖子村给水管网布设图

大杖子村给水管网 8784m，平地段给水管网 8784m，无陡坡段，PE 给水管规格为 De25 长度 4646m，PE 给水管规格为 De65 长度 701m，PE 给水管规格为 De100 长度 3437m。

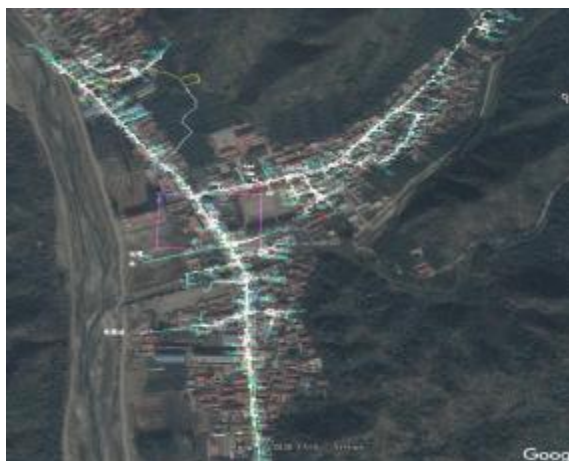
挂兰峪村给水管网布设图

挂兰峪村铺设给水管网 16990m，平地段给水管网 16141m，陡坡段给水管网 850m，PE 给水管规格为 De25 长度 13140m，PE 给水管规格为 De65 长度 500m，PE 给水管规格为 De100 长度 3350m。

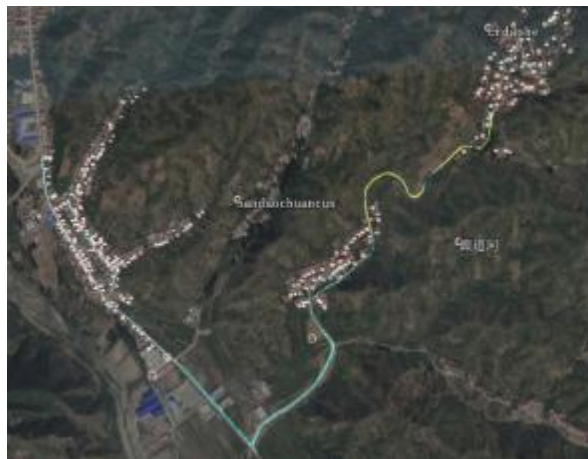
三道川村给水管网布设图

三道川村给水管网 26477m，平地段给水管网 6619m，陡坡段给水管网 19858m，PE 给水管规格为 De25 长度 19750m，PE 给水管规格为 De65 长度 2407m，PE 给水管规格为 De100 长度 4320m。

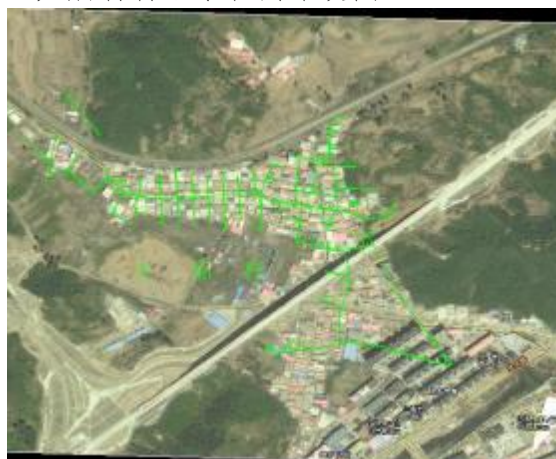
大庙村村给水管网布设图

大庙村铺设给水管网 5900m，平地段给水管网 5900m，无陡坡段，PE 给水管规格为 De25 长度 4580m，PE 给水管规格为 De65 长度 270m，PE 给水管规格为 De100 长度 1050m。

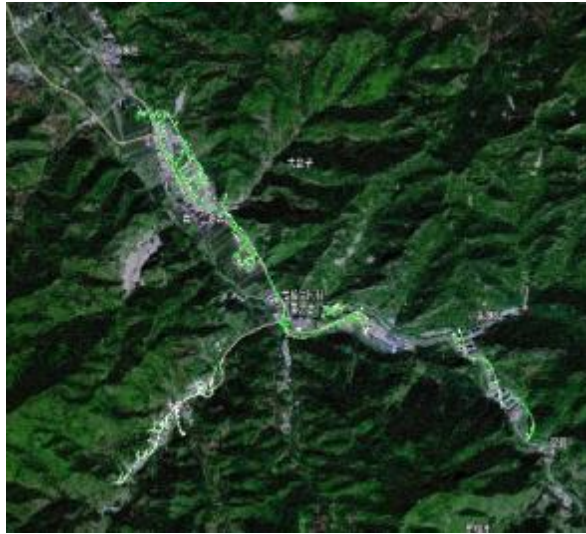
楚榆沟村给水管网布设图

楚榆沟村铺设给水管网 18120m，平地段给水管网 16308m，陡坡段给水管网 1812m，PE 给水管规格为 De25 长度 15000m，PE 给水管规格为 De65 长度 1700m，PE 给水管规格为 De100 长度 1420m。

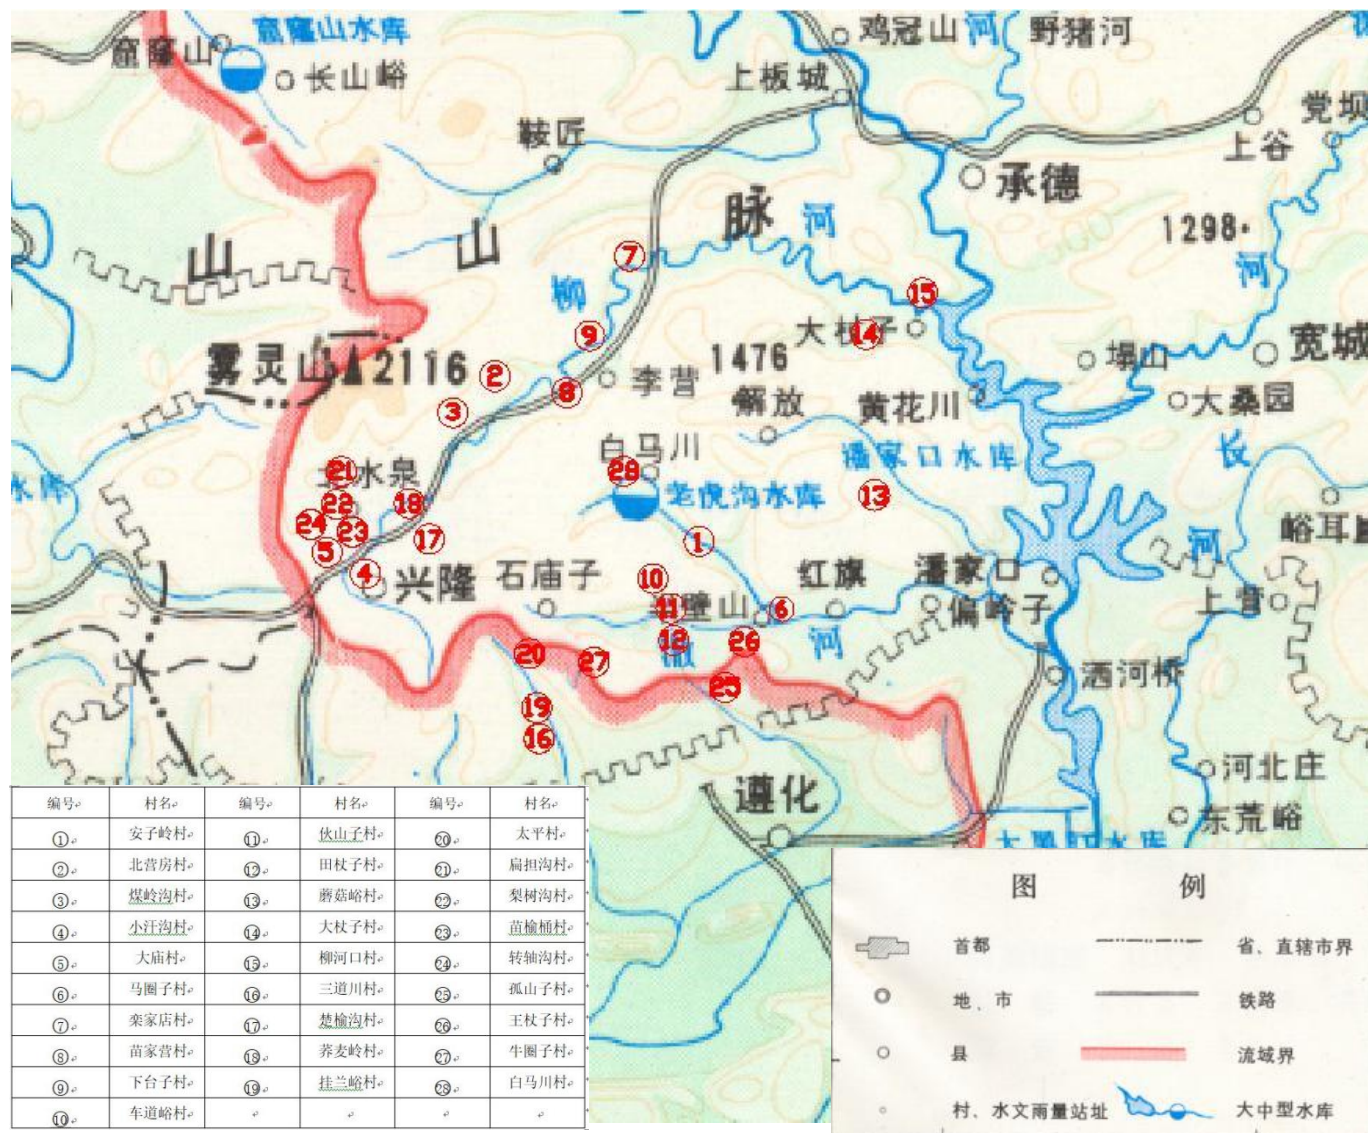
图 1-4 项目区水系图

项目主要涉及滦河流域柳河支流、澈河、蓟运河，柳河位于燕山山脉，属海河水系滦河流域的一级支流，发源于兴隆县的六里坪山，在大杖子乡柳河口汇入滦河，全长 86km，流域面积 1020km²。下台子以北的下游段，河床较缓，河宽多控制在 80~150m 之间，河床迂回曲折于山谷之间。该沟道上游汇水面积约为 0.28km²，按照 20 年一遇的洪水计算，洪峰流量为 3.7 m³/s。澈河属于滦河水系一级支流，发源于兴隆县东八叶品流经南天门、半壁山、蓝旗营、三道河等乡镇入迁西县境内、流域面积 965.85km²，流域内多年平均降水量 744.6mm，多年平均径流量 2.4293 亿立方米。蓝旗营水文站集水面积为 646km²，实测多年平均径流量 1.6367 亿立方米，多年平均含沙量和输沙率分别为 0.44kg/m³、9.90 万吨；实测最大洪峰流量 2180m³/s(1962 年 7 月 25 日)，调查量大洪峰流量 6590m³(1894 年 8 月)。蓟运河发源于兴隆县大水泉，流域面积 1.18 万 km²。由蓟运河干流和洵河、州河、还乡河 3 条主要支流组成。项目区水系图见附图 1-4。
